高濃度ポリ塩化ビフェニル廃棄物等の発見事例の提供等について（作業依頼）

掘り起こし調査等における 高濃度PCB廃棄物等の発見事例

計画的処理完了期限後に発見された 継続保管事例

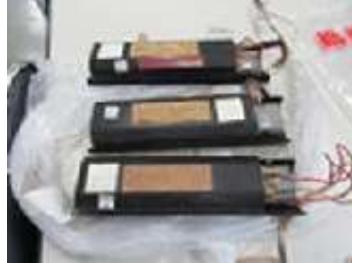
<p>資材置き場の蛍光灯</p> <p>発見された安定器</p>
5	エレベーターリニューアル工事のため、 エレベーター機械室 で作業をしていたところ、そこに 設置されている照明器具にPCB使用安定器が使われている ことが発覚した。掘り起こし調査対象事業所であり、管理者からは「保有なし」との回答が得られていた。

<p>発見された安定器</p>
6	エスカレーターの管理会社から保守点検契約をしている 商業施設のエスカレーターにPCB使用安定器が使用されている との報告を受けた。その後の調査で、安定器は全部で228個見つかり、銘板から80個については、PCB含有を確認。残りの安定器についてもPCB含有の疑いありと判断された。

- ・掘り起こし調査では保管事業者に隅々まで確認していただくこと、立入調査では自治体職員が隅々まで見て回ることが重要。
- ・水銀灯安定器については、照明器具と離れた場所に設置され、残置されるケースもある。
- ・エレベーターやエスカレーターの照明器具にも注意が必要。

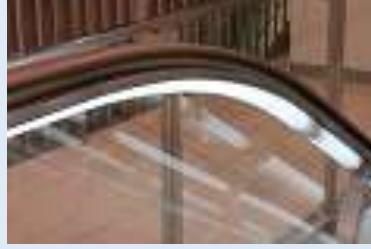
<p>PCB使用安定器が設置されていたエスカレーター</p>

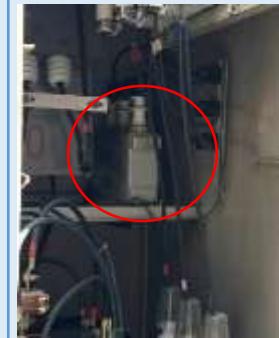
事例の概要		写真
4	事業者が発電機の処分を電気保安法人へ依頼したところ、発電機がある建屋裏手の使用していないキュービクルから高濃度PCB含有変圧器・コンデンサーを発見。電気保安法人の担当は2~3年ごとに異動があり、 使用していないキュービクルの存在が引き継がれていなかった。

5	事業者はコンデンサーの保守管理について、保安管理業者に委託していたが、 前任者の知識不足により、使用中の高濃度PCB含有コンデンサーは廃棄する必要が無いと考えていた。 後任となった担当者が年次点検を実施した時に発見された。

6	1980年代に竣工された建物。 竣工数年後に高圧進相コンデンサーが故障し、更新したコンデンサーが 1960年代の物だった。 銘板の読み間違いにより、80年製だと認識していた。 事業者が委託先に低濃度PCB機器調査の指示を出し、主任技術者は別の電気技術者が調査したところ、高濃度PCB含有高圧コンデンサーが使用中である事を発見した。

- 掘り起こし調査では電気主任技術者、保管事業者に隅々までよく確認していただくこと、立入調査では自治体職員が隅々まで見て回ることが重要。
- 空き家については別途調査をしておくと効果的。
